VŠB-Technická univerzita Ostrava
Fakulta metalurgie a materiálového inženýrství
Katedra slévarenství

Ověření expertního systému vad odlitků

Verification of expert system of casting defects

Ostrava 2010

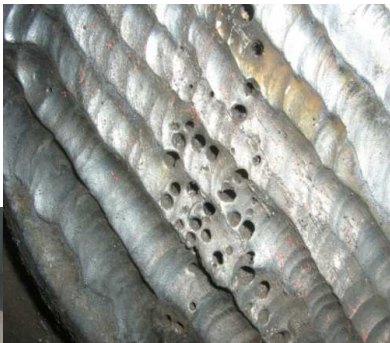
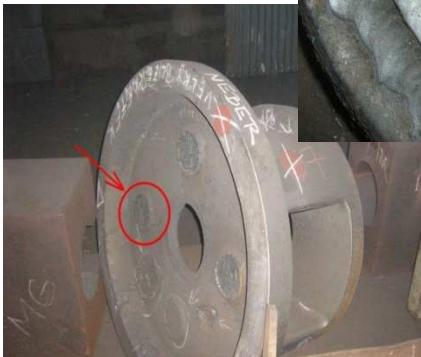
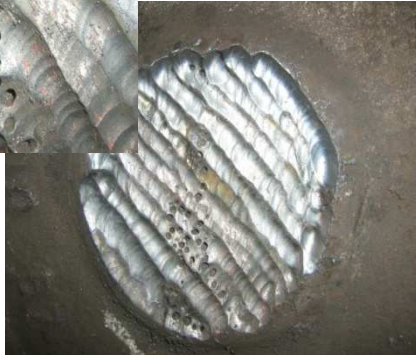
Název odlitku	Vada určená technologem slévárny		1. identifikace vady pomocí expertního systému příznaky vady postupně volené v jednotlivých obrazovkách ES	Vada identifikovaná ES		Shoda / neshoda Expertního systému
	Název vady	Pořadové číslo vady		Pořadové číslo vady	Název vady	<u>shoda</u>
Unašeč GE 058	Odvařeniny od chladítek	432	<ul style="list-style-type: none">v místě vady chybí materiál odlitku, porušená souvislostvada je pod povrchem (těsně)vadu tvoří dolíčky	432	Odvařeniny od chladítek a zalévaných předmětů	Hlavní příčina vady odlitku:
Odlitek s detailem vady						Vlhký- nevysušený nátěr na chladítku.
<div>

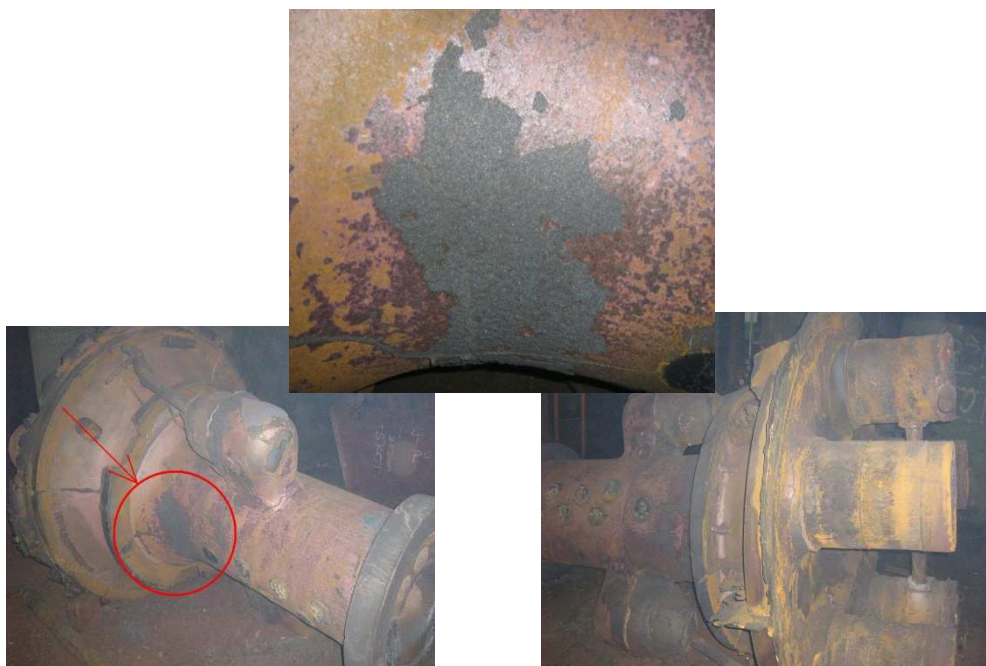
Název odlitku	Vada určená technologem slévárny		2. identifikace vady pomocí expertního systému příznaky vady postupně volené v jednotlivých obrazovkách ES	Vada identifikovaná ES		Shoda/ neshoda Expertního systému
	Název vady	Pořadové číslo vady		Pořadové číslo vady	Název vady	<u>shoda</u>
Polo-náprava GE 010	Přípečeniny	212	<ul style="list-style-type: none">v místě vady materiál přesahuje povrch odlitkuvada je na povrchu a zabíhá pod povrchpovrch vady je drsnější než standardnívada je v místě vysokého metalostatického tlaku	212	Povrchové přípečeniny	Hlavní příčina vady odlitku:
Odlitek s detailem vady						Nevhodné složení formovací směsi.
<div>

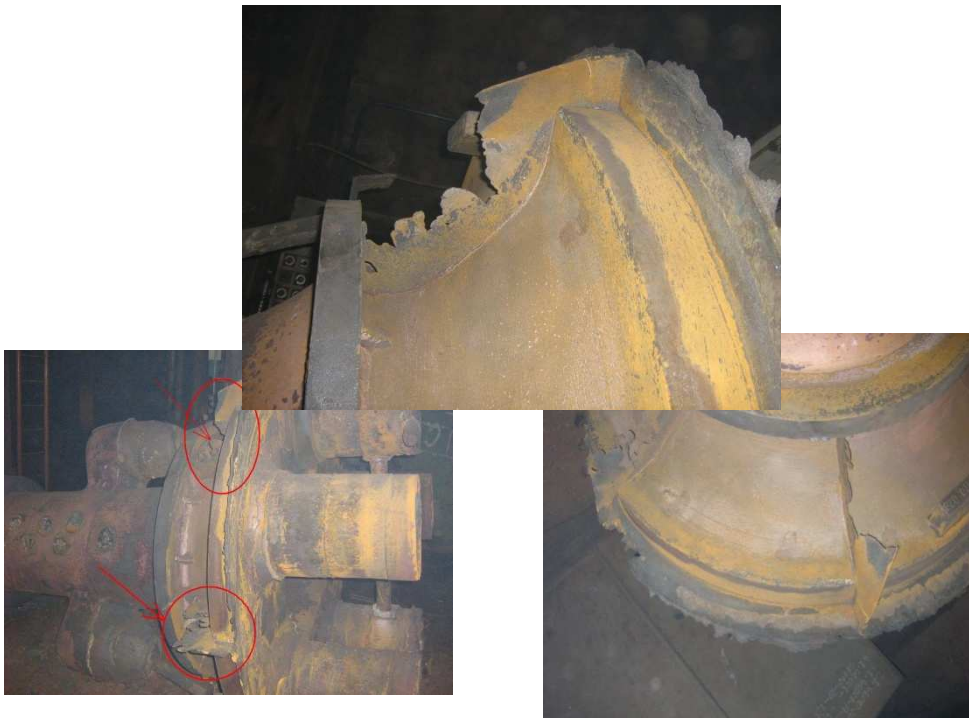
Název odlitku	Vada určená technologem slévárny		3. identifikace vady pomocí expertního systému příznaky vady postupně volené v jednotlivých obrazovkách ES	Vada identifikovaná ES		Shoda/ neshoda Expertního systému
	Název vady	Pořadové číslo vady		Pořadové číslo vady	Název vady	<u>shoda</u>
Polo-náprava GE 010	Zatekliny v místě založení jádra	260	<ul style="list-style-type: none">v místě vady materiál přesahuje povrch odlitkuvada je na povrchupovrch vady je standardně drsnývada je nožovitě ostrávada je místně lokalizovaná(ani jedna z níže možností)	261	Zatekliny způsobené netěsností formy	Hlavní příčina vady odlitku:
Odlitek s detailem vady						Přílišné zbrošení jader a tím zvětšení vůlí mezi nimi.
<div>

Ve 3. identifikaci vady pomocí ES na (str. 20) se vada s názvem *zateklina v místě založení jádra 260* určená technologem, zobrazila po vložení informací o vadě do programu jako *zateklina způsobená netěsností formy 261*. Hlavní přisuzovaná příčina vady na daném odlitku je přílišné zbroušení jádra, což vedlo také k vytečení kovu z prostoru založených jader. Jedná se tedy o stejnou vadu „netěsnost formy“ tedy jádra jen s tím rozdílem, že specifický název „netěsnost založeného jádra“ v systému chybí.

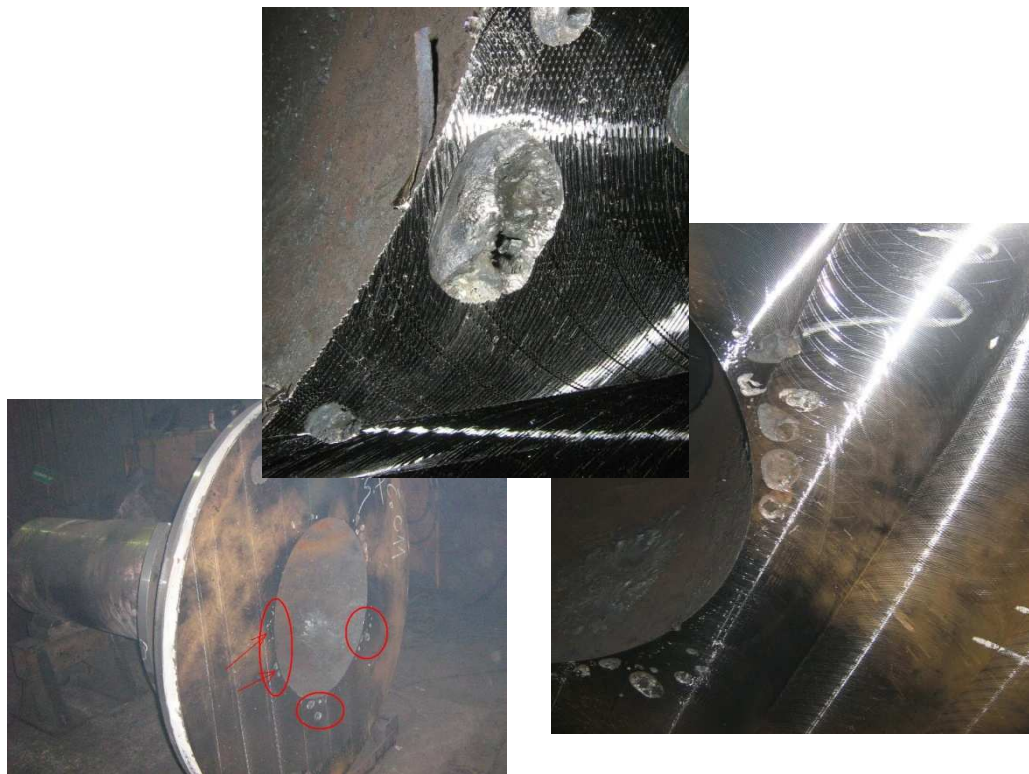
Název odlitku	Vada určená technologem slévárny		4. identifikace vady pomocí expertního systému příznaky vady postupně volené v jednotlivých obrazovkách ES	Vada identifikovaná ES		Shoda/ neshoda Expertního systému
	Název vady	Pořadové číslo vady		Pořadové číslo vady	Název vady	<u>shoda</u>
Polo náprava GE 010	Struskovitost exogenní	511	<ul style="list-style-type: none">v místě vady chybí materiál odlitku, porušená souvislostvada je na povrchuvada je místně lokalizovanávada má nepravidelný tvar	511	Struskovitost exogenní	Hlavní příčina vady odlitku:
Odlitek s detailem vady						Větší množství strusky v lící pánvi.
<div>

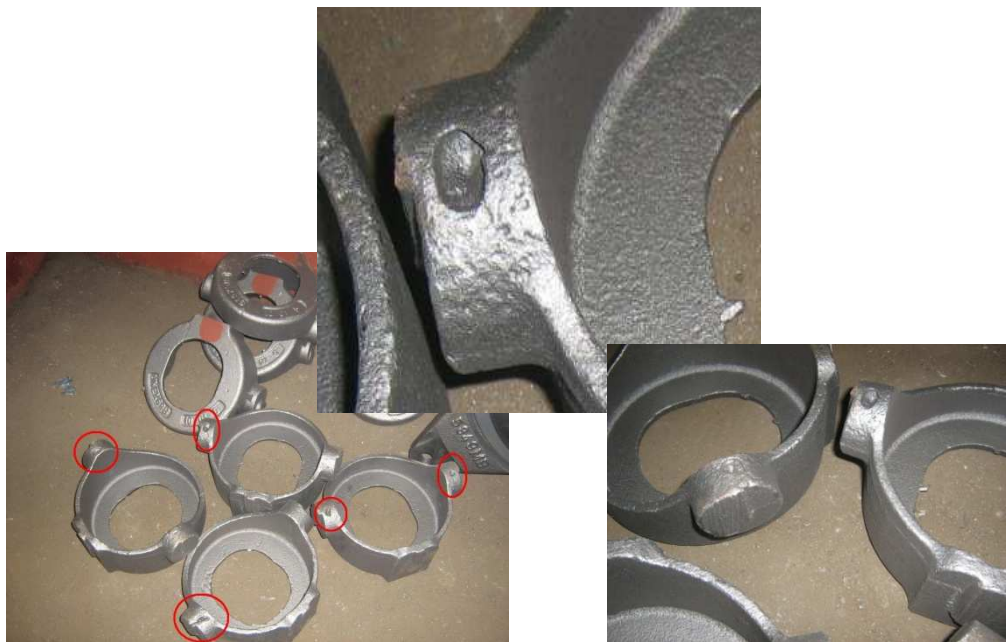
Název odlitku	Vada určená technologem slévárny		5. identifikace vady pomocí expertního systému příznaky vady postupně volené v jednotlivých obrazovkách ES	Vada identifikovaná ES		Shoda/ neshoda Expertního systému
	Název vady	Pořadové číslo vady		Pořadové číslo vady	Název vady	<u>Shoda</u>
Talíř TP 034	Otevřené staženiny	441	<ul style="list-style-type: none">v místě vady chybí materiál odlitku, porušená souvislostvada je na povrchu a zabíhá pod povrchvada je místně lokalizovanávada má nepravidelný tvarvada je v blízkosti nálitkupovrch je standardně drsný	441	Otevřené staženiny	Hlavní příčina vady odlitku:
Odlitek s detailem vady						Nedolití nálitků
<div>

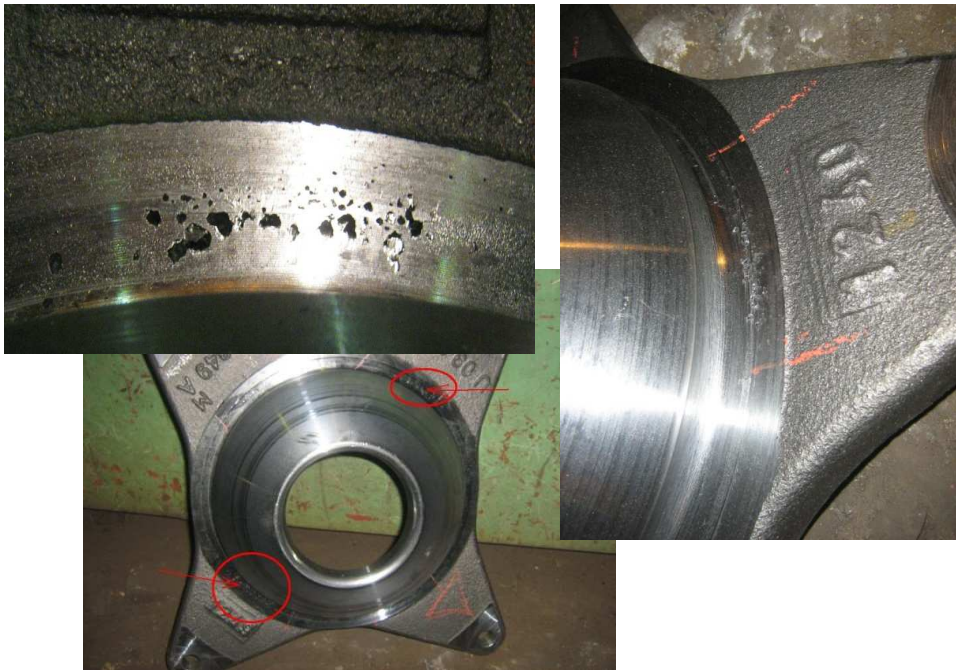
Název odlitku	Vada určená technologem slévárny		6. identifikace vady pomocí expertního systému příznaky vady postupně volené v jednotlivých obrazovkách ES	Vada identifikovaná ES		Shoda/ neshoda Expertního systému
	Název vady	Pořadové číslo vady		Pořadové číslo vady	Název vady	<u>Shoda</u>
Čep LS 012	Řediny	443	<ul style="list-style-type: none">v místě vady chybí materiál odlitku, porušená souvislostvada je na povrchu a zabíhá pod povrchvada je místně lokalizovanávada má nepravidelný tvarvada je v blízkosti nálitku(ani jedna z níže uvedených možností)	443	Řediny	Hlavní příčina vady odlitku:
Odlitek s detailem vady						Nálitky naproti ve vršku „nefungovaly“
<div>

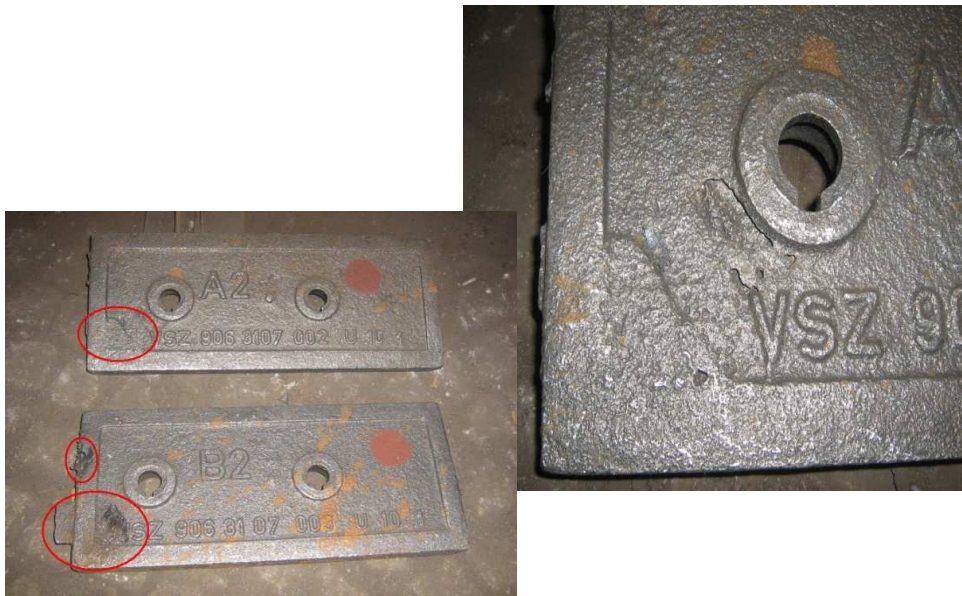
Název odlitku	Vada určená technologem slévárny		7. identifikace vady pomocí expertního systému příznaky vady postupně volené v jednotlivých obrazovkách ES	Vada identifikovaná ES		Shoda/ neshoda Expertního systému
	Název vady	Pořadové číslo vady		Pořadové číslo vady	Název vady	<u>Shoda</u>
Deska A2	Utržení, sesutí	521	<ul style="list-style-type: none">v místě vady materiál přesahuje povrch odlitkuvada začíná na povrchu a vybíhá nad povrchje možnost utržení formy při vytahování nebo skládání	521	Utržení, sesutí	Hlavní příčina vady odlitku:
Odlitek s detailem vady						Poškození formy při skládání.
<div>

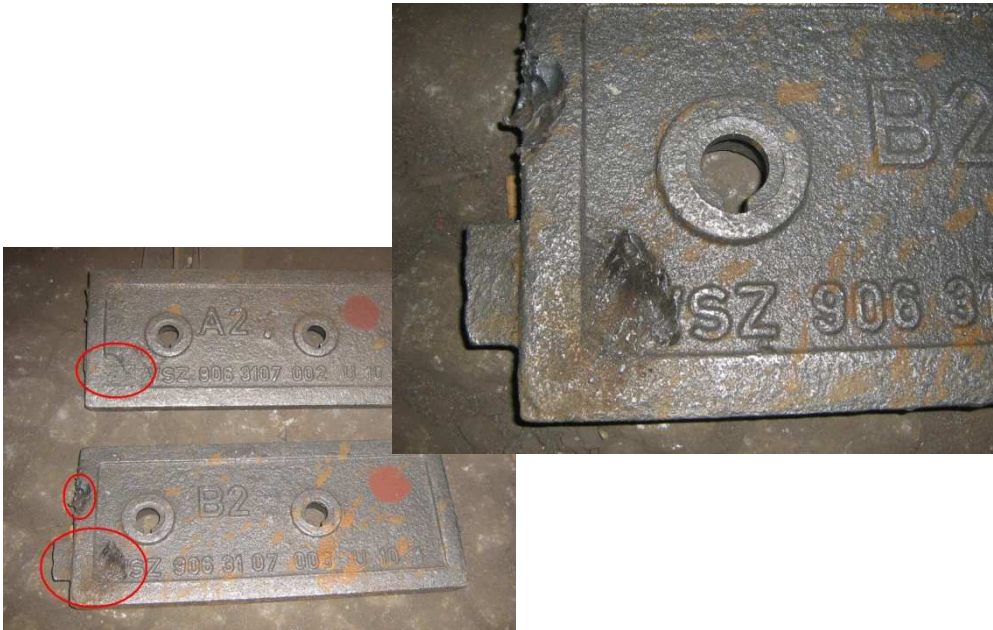
Název odlitku	Vada určená technologem slévárny		8. identifikace vady pomocí expertního systému příznaky vady postupně volené v jednotlivých obrazovkách ES	Vada identifikovaná ES		Shoda/ neshoda Expertního systému
	Název vady	Pořadové číslo vady		Pořadové číslo vady	Název vady	<u>Shoda</u>
Deska B2	Rozplavený písek	522	<ul style="list-style-type: none">v místě vady chybí materiál odlitku, porušená souvislostvada je na povrchu a zabíhá pod povrchvada obsahuje písek	522	Rozplavený písek	Hlavní příčina vady odlitku:
Odlitek s detailem vady						Poškození formy při skládání.
<div>

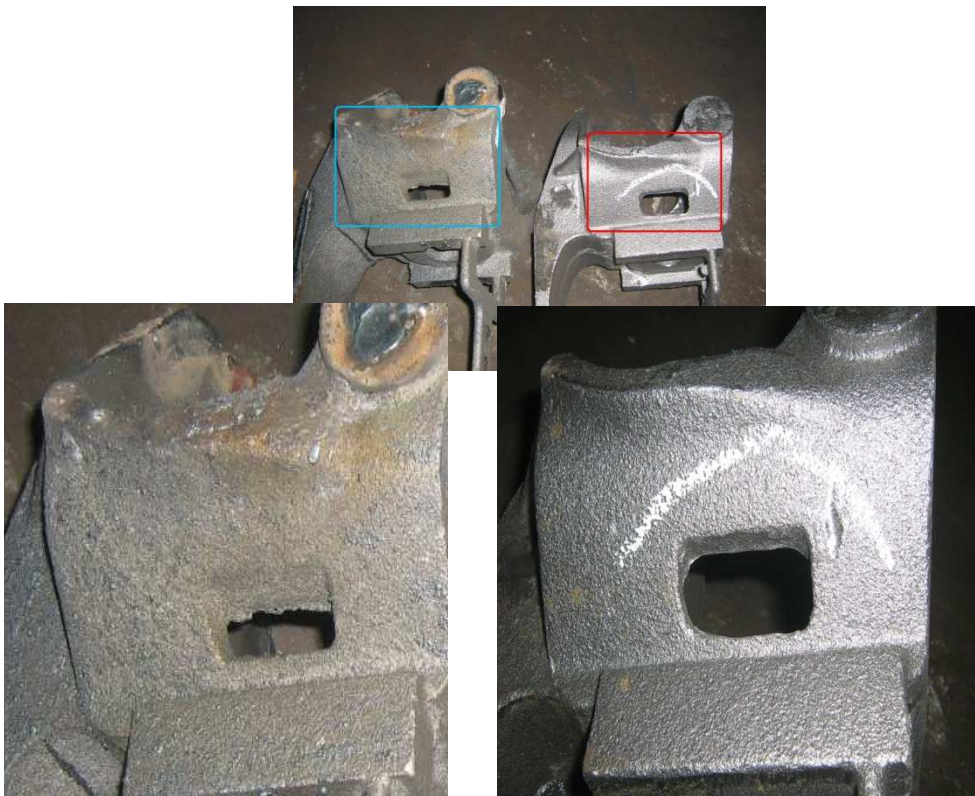
Název odlitku	Vada určená technologem slévárny		9. identifikace vady pomocí expertního systému	Vada identifikovaná ES		Shoda/ neshoda Expertního systému
	Název vady	Pořadové číslo vady		Pořadové číslo vady	Název vady	<u>Shoda</u>
Rozsocha obyčejná TP 003	Nezaběhnutí	111	<ul style="list-style-type: none">v místě vady chybí materiál odlitku, porušená souvislostani jedna z níže uvedených možnostípředčasné ztuhnutí čela proudu	111	Nezaběhnutí	Hlavní příčina vady odlitku:
Odlitek s detailem vady						Nízká teplota kovu při lití.
<div>

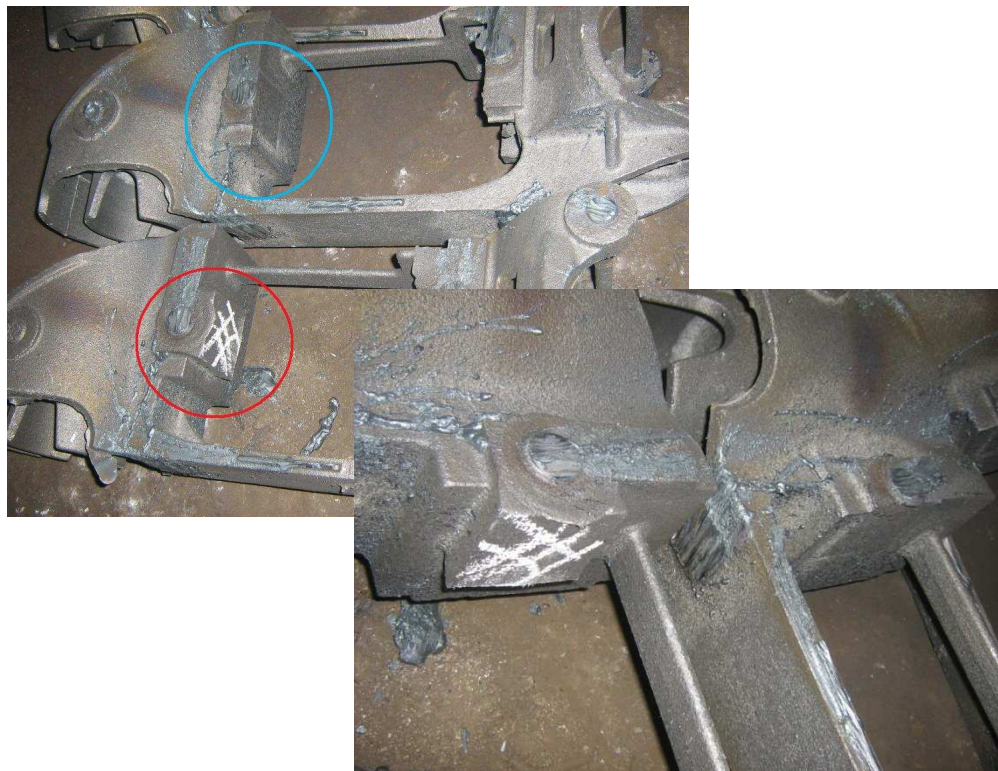
Název odlitku	Vada určená technologem slévárny		10. identifikace vady pomocí expertního systému příznaky vady postupně volené v jednotlivých obrazovkách ES	Vada identifikovaná ES		Shoda/ neshoda Expertního systému
	Název vady	Pořadové číslo vady		Pořadové číslo vady	Název vady	<u>Shoda</u>
Rozsocha bachratá TP 005	Nedodržení rozměrů, nesprávný tvar (nezaložené jádro)	133	<ul style="list-style-type: none">zmenšení nebo zvětšení odlitku	133	Nevyhovující rozměry	Hlavní příčina vady odlitku:
Odlitek s detailem vady						Nezaložení jádra do formy.
<div>

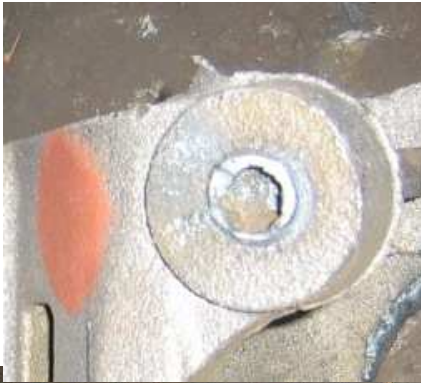
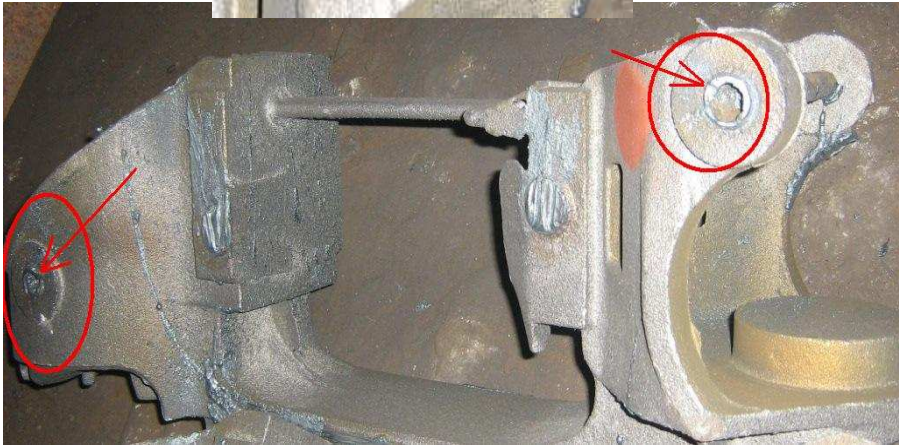
Název odlitku	Vada určená technologem slévárny		11. identifikace vady pomocí expertního systému příznaky vady postupně volené v jednotlivých obrazovkách ES	Vada identifikovaná ES		Shoda/ neshoda Expertního systému
	Název vady	Pořadové číslo vady		Pořadové číslo vady	Název vady	<u>Shoda</u>
Rozsocha bachratá TP 005	Staženina pod nálitky	440	<ul style="list-style-type: none">• v místě vady chybí materiál odlitku, porušená souvislost• (ani jedna z níže uvedených možností)• předčasné ztuhnutí čela proudu	441	Otevřené staženiny	Hlavní příčina vady odlitku:
Odlitek s detailem vady						Nedolitě nálitky.
<div>

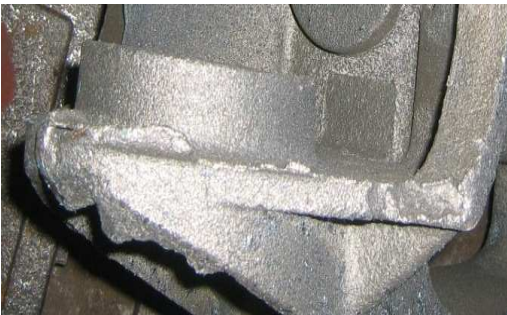
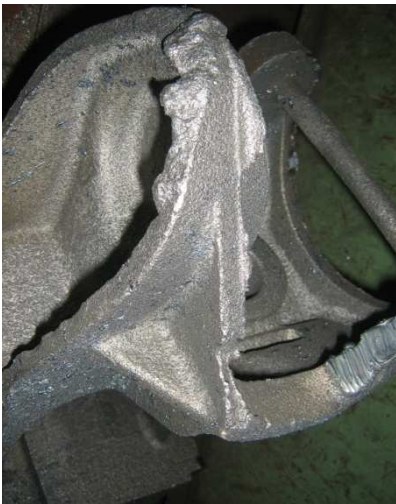
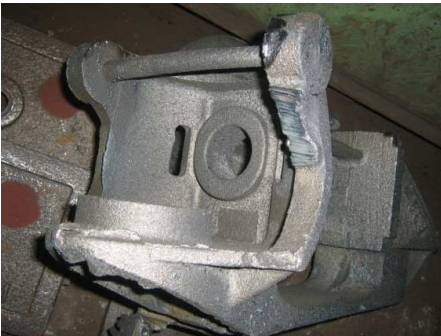
Název odlitku	Vada určená technologem slévárny		12. identifikace vady pomocí expertního systému příznaky vady postupně volené v jednotlivých obrazovkách ES	Vada identifikovaná ES		Shoda/neshoda a Expertního systému
	Název vady	Pořadové číslo vady		Pořadové číslo vady	Název vady	<u>Neshoda</u>
Obyčejná rozsocha TP 003	Zadrogenin a (ulomená část formy)	521	<ul style="list-style-type: none">v místě vady materiál přesahuje povrch odlitkuvada je na povrchupovrch vady je standardně drsnývada má nepravidelný tvarvada souvisí s jádremvada je místně lokalizovánadoprovodná vada je zadrogenina	262	Prasklé jádro	Poznámky k ES:
Odlitek s detailem vady						Hlavní příčina vady odlitku: Poškození formy, jádra při posunu po válečkové trati.
<div>

Neshoda nastala u 12. identifikace vady pomocí ES (str. 29), kdy technologem určená vada *zadrogenina (ulomená část formy) 521* neodpovídala vadě po 7 zadáných příznacích do programu a to s názvem *prasklého jádro 262*. Po důkladném přehodnocení, se 5. příznak „*vada souvisí s jádrem*“, může rozdělit do způsobu poškození jádra (či formy) a to v podobě tvaru odpovídajícího vadě na odlitku. Pokud se bude jednat o prasklou část jádra nebo ulomenou část zapříčiněnou utržením, shrnutím nebo sesutím formovací směsi.

Příkladem může být mechanické poškození formy při skládání nebo přepravy po válečkové trati, které zapříčiní „*utržení, ulomení části jádra či formy*“. Tento krok by mohl pomoci uživateli ES při určení podstatně rozšířené vady jako je *zadrogenina*

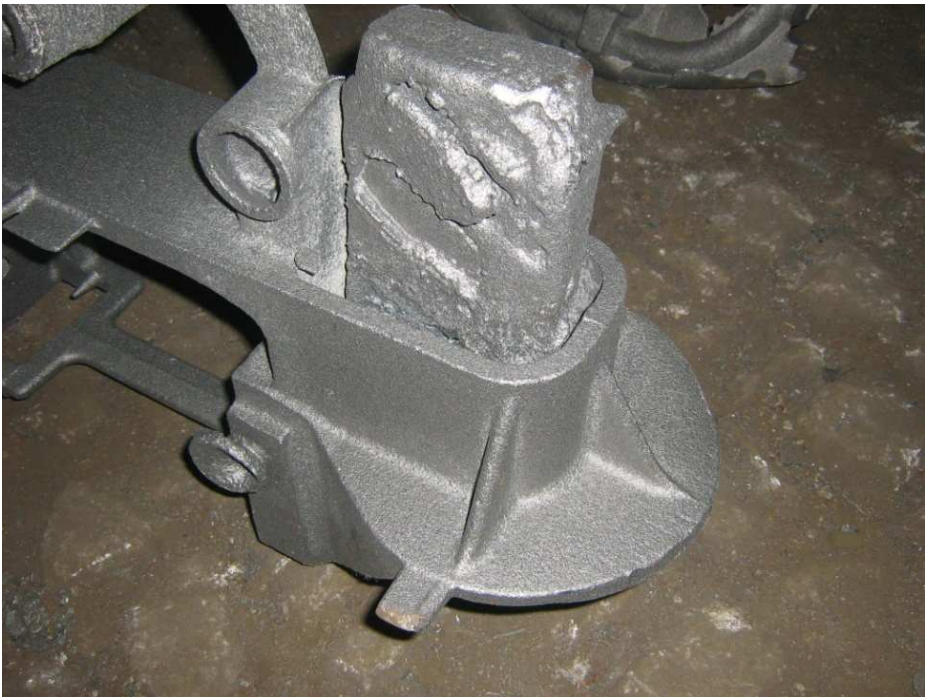
Název odlitku	Vada určená technologem slévárny		13. identifikace vady pomocí expertního systému příznaky vady postupně volené v jednotlivých obrazovkách ES	Vada identifikovaná ES		Shoda/ neshoda Expertního systému
	Název vady	Pořadové číslo vady		Pořadové číslo vady	Název vady	<u>Shoda</u>
Obyčejná rozsocha TP 003	Zateklina do jádra	260	<ul style="list-style-type: none">v místě vady materiál přesahuje povrch odlitkuvada je ve vnitřní dutině (u jádra)vada má nepravidelný tvarvada je plošně rozložená	262	Prasklé jádro	Hlavní příčina vady odlitku:
Odlitek s detailem vady						Nedostatečně napečená síla stěny dutého jádra.

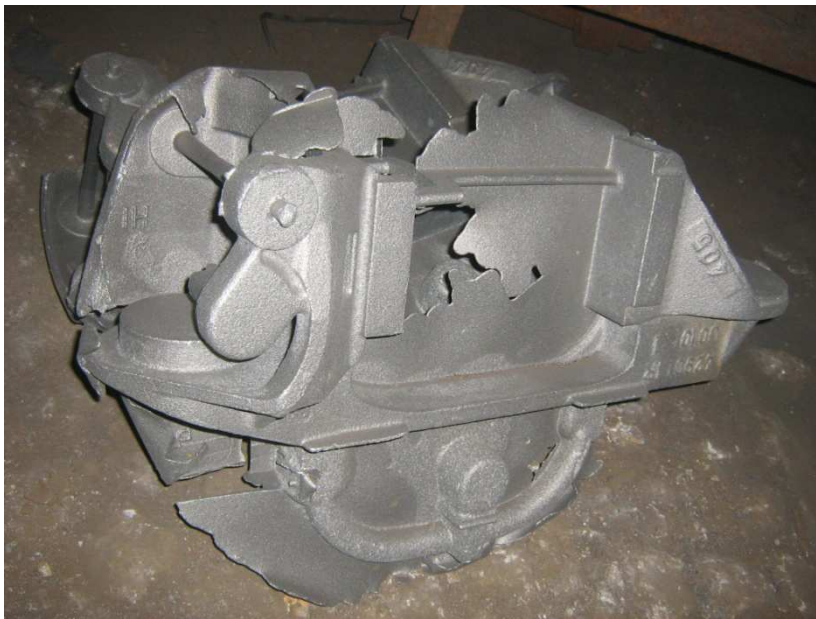
Název odlitku	Vada určená technologem slévárny		14. identifikace vady pomocí expertního systému příznaky vady postupně volené v jednotlivých obrazovkách ES	Vada identifikovaná ES		Shoda/ neshoda Expertního systému
	Název vady	Pořadové číslo vady		Pořadové číslo vady	Název vady	<u>Shoda</u>
Obyčejná rozsocha TP 003	Zatekliny v dělicí rovině	261	<ul style="list-style-type: none">v místě vady materiál přesahuje povrch odlitkuvada je ve vnitřní dutině (u jádra)vada má nepravidelný tvarvada je plošně rozložená	261	Zatekliny způsobené netěsností formy	Poznámky k ES:
Odlitek s detailem vady						Malé stažení horního rámu ke spodnímu.

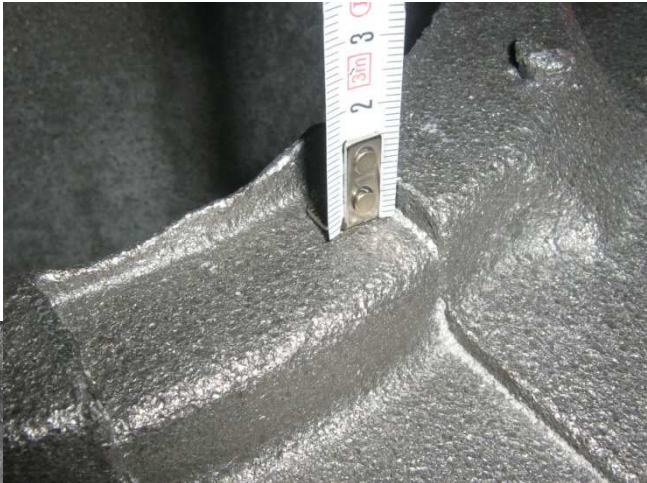
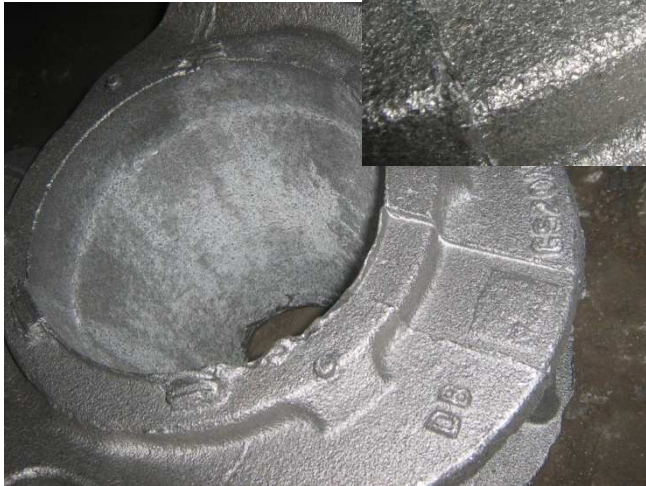
Název odlitku	Vada určená technologem slévárny		15. identifikace vady pomocí expertního systému příznaky vady postupně volené v jednotlivých obrazovkách ES	Vada identifikovaná ES		Shoda/ neshoda Expertního systému
	Název vady	Pořadové číslo vady		Pořadové číslo vady	Název vady	<u>Shoda</u>
Skříň SL 972	Přesazení od jádra (zeslabená stěna odlitku)	132	<ul style="list-style-type: none">posunutí jedné části odlitku proti druhé	132	Přesazení	Hlavní příčina vady odlitku:
Odlitek s detailem vady						Posunutí založeného jádra při skládání formy.
<div>

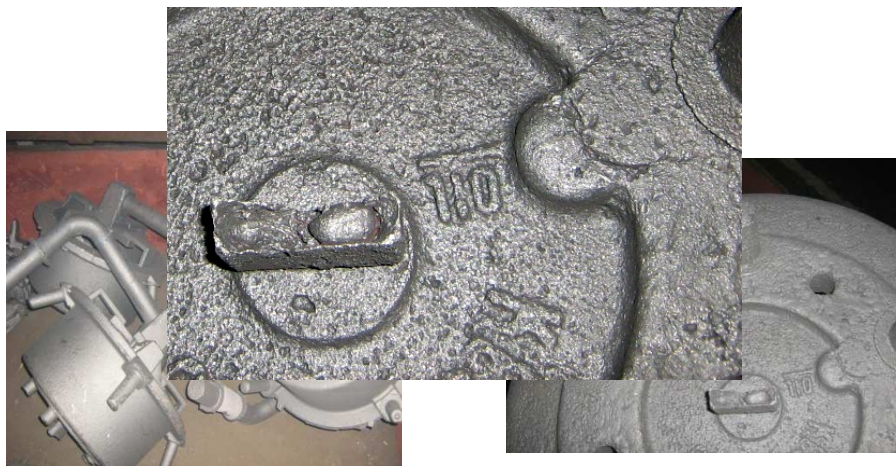
Název odlitku	Vada určená technologem slévárny		16. identifikace vady pomocí expertního systému příznaky vady postupně volené v jednotlivých obrazovkách ES	Vada identifikovaná ES		Shoda/ neshoda Expertního systému
	Název vady	Pořadové číslo vady		Pořadové číslo vady	Název vady	<u>shoda</u>
Planetová skříň SL 972	Zadrogeniny	521	<ul style="list-style-type: none">• v místě vady chybí materiál odlitku, porušená souvislost• vada je na povrchu a zabíhá pod povrch• vada tvoří místní shluky nebo řetězce vad• vada obsahuje písek• povrch vady je drsnější než standardní	521	Zadrogeniny	Hlavní příčina vady odlitku:
Odlitek s detailem vady						Eroze formy.
<div>

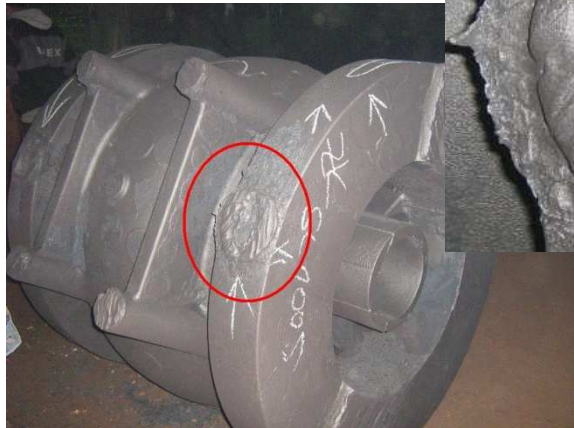
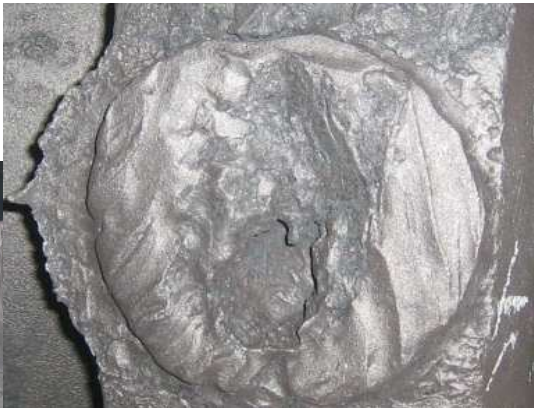
Název odlitku	Vada určená technologem slévárny		17. identifikace vady pomocí expertního systému	Vada identifikovaná ES		Shoda/ neshoda Expertního systému
	Název vady	Pořadové číslo vady		Pořadové číslo vady	Název vady	<u>shoda</u>
Skříň SL 1005	Staženiny pod nálitky	441	<ul style="list-style-type: none">v místě vady chybí materiál odlitku, porušená souvislostvada je na povrchu a zabíhá pod povrchvada je místně lokalizovanávada má nepravidelný tvarvada je v blízkosti nálitkypovrch vady je standardně drsný	441	Otevřená staženina	Hlavní příčina vady odlitku:
Odlitek s detailem vady						Technologem chybně zvolené, nepostačující nálitky.
<div>

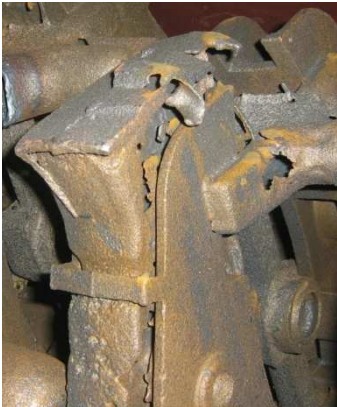
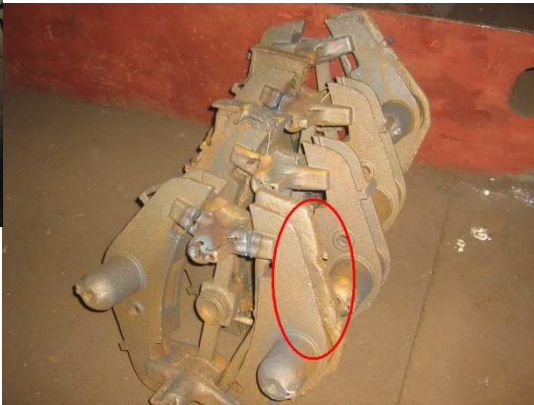
Název odlitku	Vada určená technologem slévárny		18. identifikace vady pomocí expertního systému příznaky vady postupně volené v jednotlivých obrazovkách ES	Vada identifikovaná ES		Shoda/ neshoda Expertního systému
	Název vady	Pořadové číslo vady		Pořadové číslo vady	Název vady	<u>shoda</u>
Dvojklátík TP 065	Zatekliny do jader	260	<ul style="list-style-type: none">v místě vady materiál přesahuje povrch odlitkuvada je ve vnitřní dutině (u jádra)povrch vady je standardně drsný	262	Prasklé jádro	Hlavní příčina vady odlitku:
Odlitek s detailem vady						Nedostatečně napečená síla stěny dutého jádra.
<div>

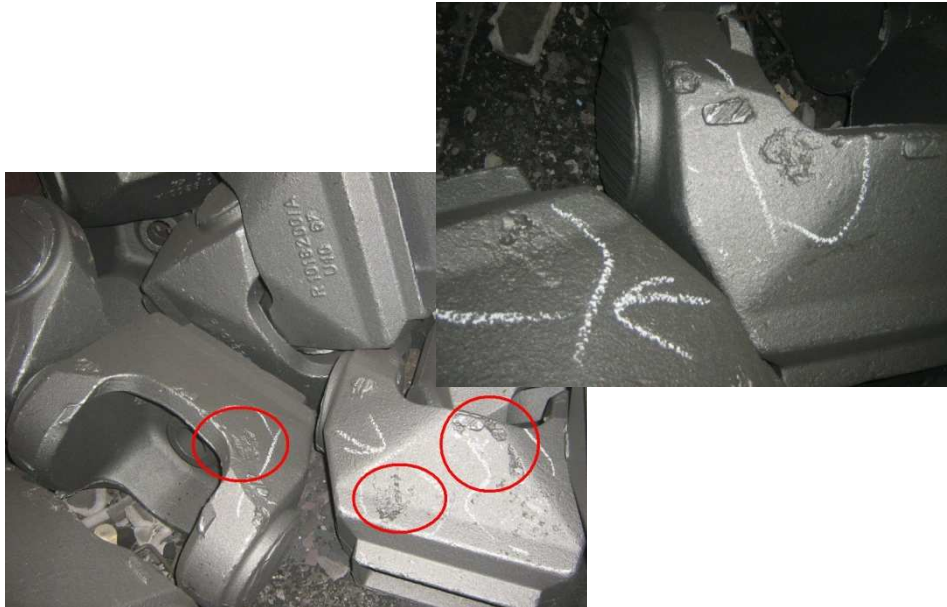
Název odlitku	Vada určená technologem slévárny		19. identifikace vady pomocí expertního systému příznaky vady postupně volené v jednotlivých obrazovkách ES	Vada identifikovaná ES		Shoda/ neshoda Expertního systému
	Název vady	Pořadové číslo vady		Pořadové číslo vady	Název vady	<u>shoda</u>
Vidlice KE 010	Zadrogenina	521	<ul style="list-style-type: none">• v místě vady chybí materiál, porušená souvislost• vada je na povrchu a zabíhá pod povrch• vada tvoří místní shluky nebo řetězce vad• vada obsahuje písek• povrch vady je drsnější než standardní	521	Zadrogenina	Hlavní příčina vady odlitku:
Odlitek s detailem vady						Nevyčištění a nevyfoukání formy před složením.
<div>

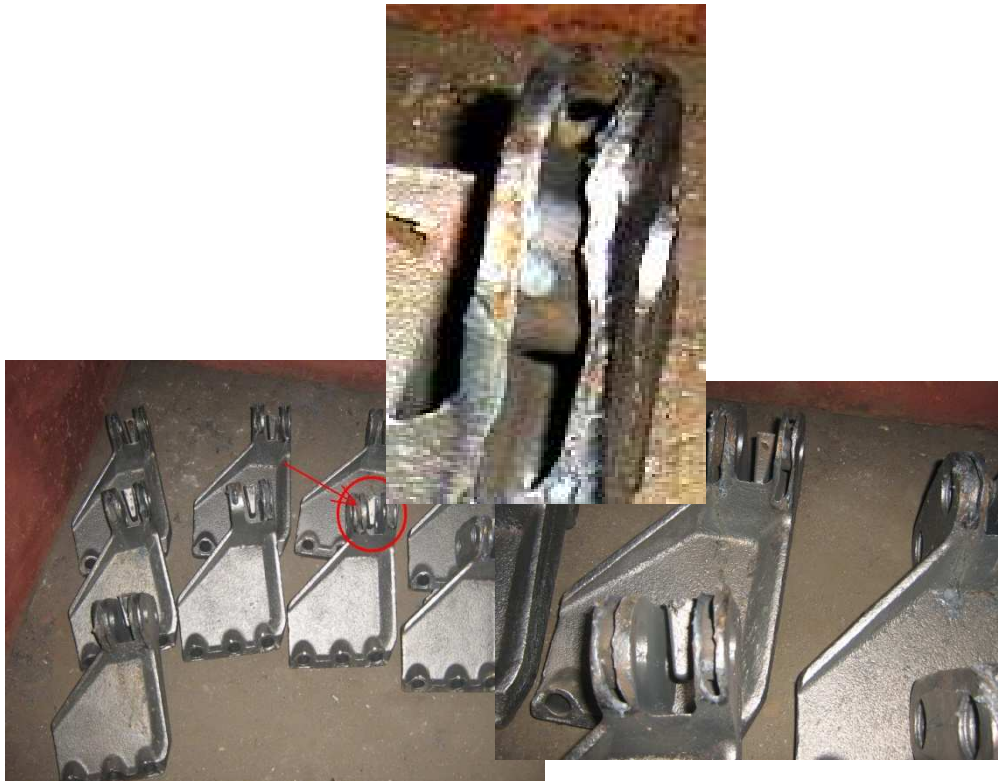
Název odlitku	Vada určená technologem slévárny		20. identifikace vady pomocí expertního systému příznaky vady postupně volené v jednotlivých obrazovkách ES	Vada identifikovaná ES		Shoda/ neshoda Expertního systému
	Název vady	Pořadové číslo vady		Pořadové číslo vady	Název vady	<u>neshoda</u>
Lopatka trojprstá MN 017	Zahlcený plyn	414	<ul style="list-style-type: none">v místě vady chybí materiál, porušená souvislost(ani jedna z níže uvedených možností)předčasné ztuhnutí čela proudu	111	Nezaběhnutí	Hlavní příčina vady odlitku:
Odlitek s detailem vady						Neodvzdušněné formy – zahlcený plyn. Nepropíchnuté výfuky.
<div>

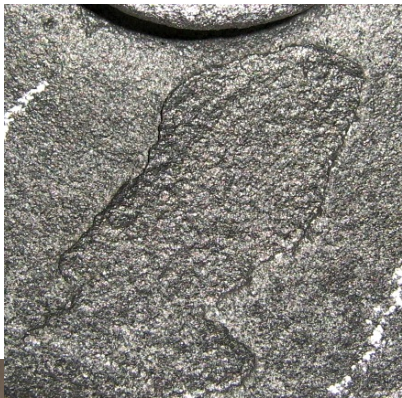
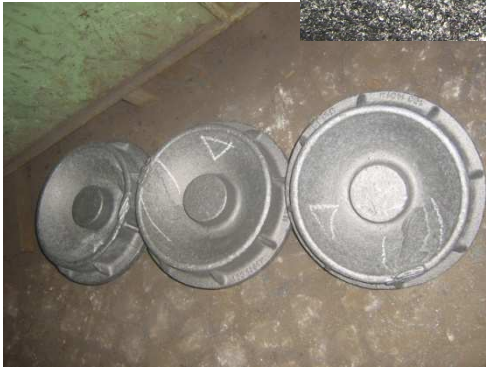
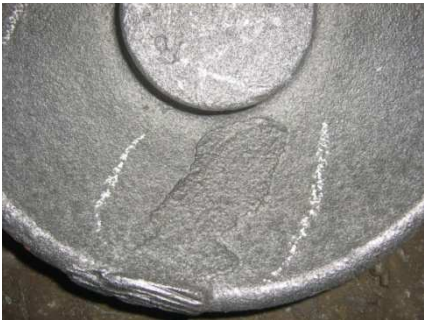
Název odlitku	Vada určená technologem slévárny		21. identifikace vady pomocí expertního systému příznaky vady postupně volené v jednotlivých obrazovkách ES	Vada identifikovaná ES		Shoda/ neshoda Expertního systému
	Název vady	Pořadové číslo vady		Pořadové číslo vady	Název vady	<u>shoda</u>
Čep otočný SL 228	Zálupy ve spodní části odlitku	222	<ul style="list-style-type: none">• v místě vady chybí materiál odlitku, porušená souvislost• vada je na povrchu a zabíhá pod povrch• vada je plošně rozložená• vada má nepravidelný tvar• vada je na dně formy	222	Zálupy na dně formy	Hlavní příčina vady odlitku:
Odlitek s detailem vady						Nepravidelně upěchovaná forma.
<div>

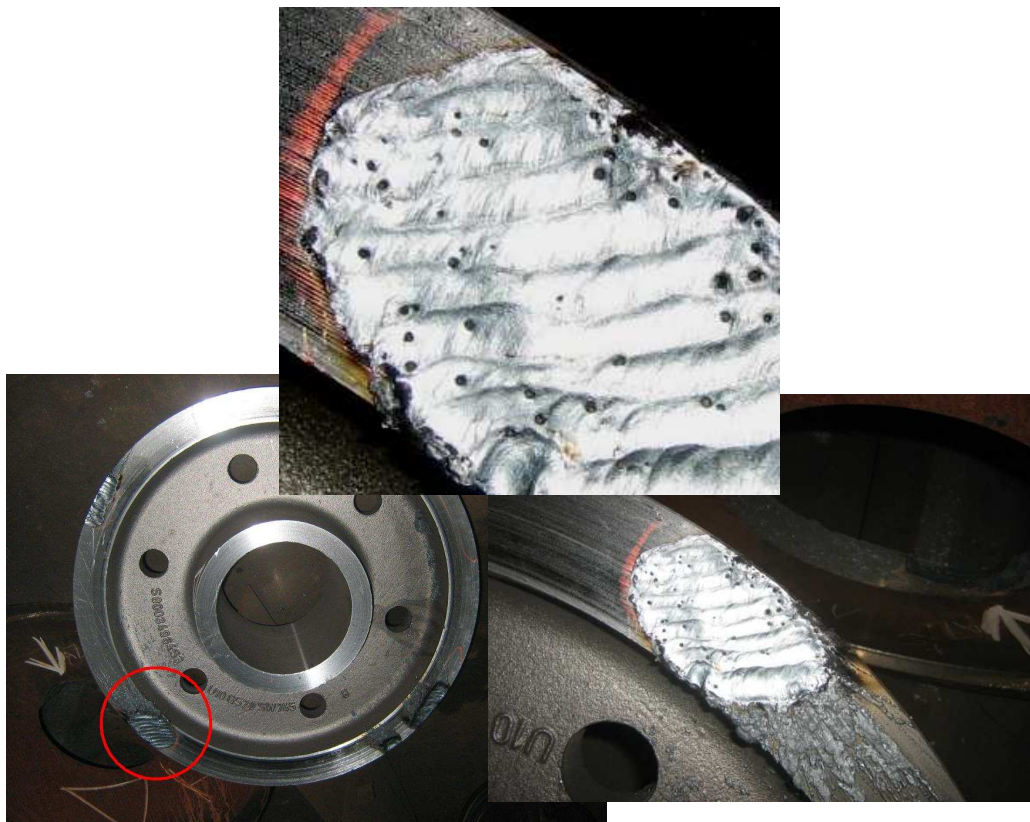
Název odlitku	Vada určená technologem slévárny		22. identifikace vady pomocí expertního systému příznaky vady postupně volené v jednotlivých obrazovkách ES	Vada identifikovaná ES		Shoda/ neshoda Expertního systému
	Název vady	Pořadové číslo vady		Pořadové číslo vady	Název vady	<u>shoda</u>
Kolo pojezdové SW 745	Odvařeno na spodní přírubě	430	<ul style="list-style-type: none">v místě vady chybí materiál odlitku, porušená souvislostvada je pod povrchem (těsně)vadu tvoří dolíčky	432	Odvařeniny od chladítek a zalévaných předmětů	Hlavní příčina vady odlitku:
Odlitek s detailem vady						Nevysušený nátěr.
<div>

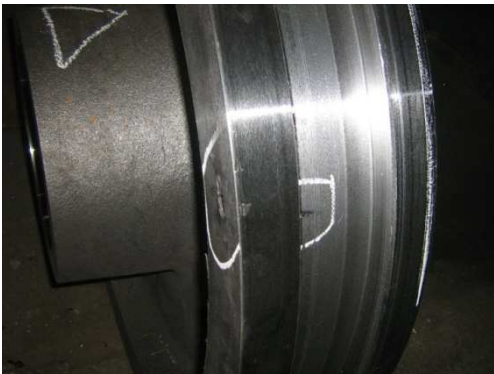
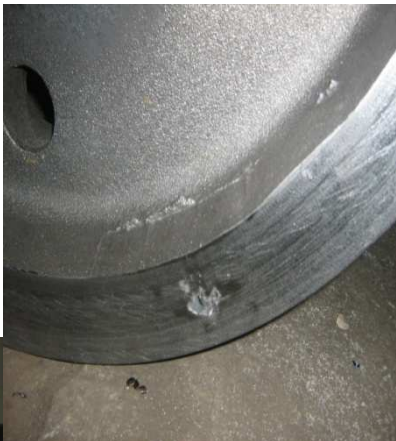
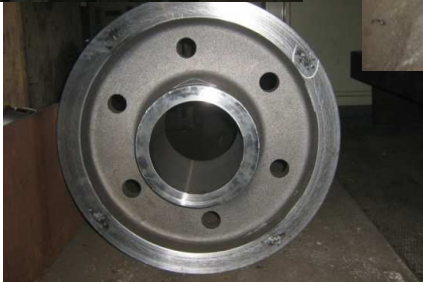
Název odlitku	Vada určená technologem slévárny		23. identifikace vady pomocí expertního systému příznaky vady postupně volené v jednotlivých obrazovkách ES	Vada identifikovaná ES		Shoda/ neshoda Expertního systému
	Název vady	Pořadové číslo vady		Pořadové číslo vady	Název vady	<u>shoda</u>
Kolo pojezdové SW 745	Staženiny pod nálitky	440	<ul style="list-style-type: none">v místě vady chybí materiál odlitku, porušená souvislostvada je uvnitř odlitkuvada je místně lokalizovanávada má nepravidelný tvarvada je v blízkosti nálitkypovrch vady je drsnější než standardní	442	Vnitřní uzavřené staženiny	Hlavní příčina vady odlitku:
Odlitek s detailem vady						Nálitky nedolité do požadované velikosti.
<div>

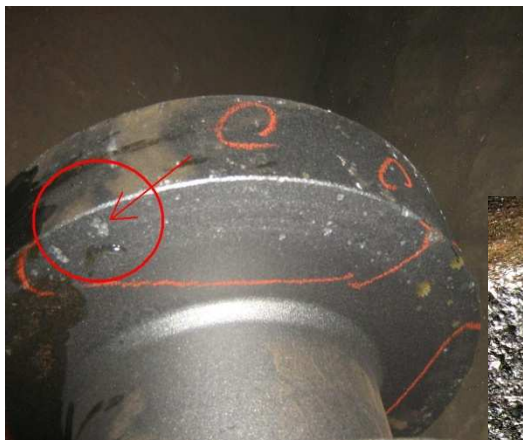
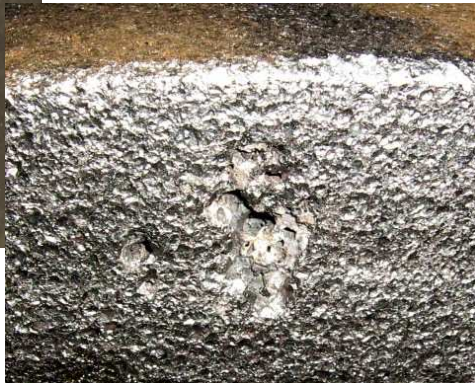
Název odlitku	Vada určená technologem slévárny		24. identifikace vady pomocí expertního systému příznaky vady postupně volené v jednotlivých obrazovkách ES	Vada identifikovaná ES		Shoda/ neshoda Expertního systému
	Název vady	Pořadové číslo vady		Pořadové číslo vady	Název vady	<u>shoda</u>
Kladka RY 9380	Částice exogenní strusky	511	<ul style="list-style-type: none">v místě vady chybí materiál odlitku, porušená souvislostvada je na povrchuvada je místně lokalizovanávada má nepravidelný tvar	511	Struskovitost exogenní	Hlavní příčina vady odlitku:
Odlitek s detailem vady						Nálitky nedolité do požadované velikosti.
<div>

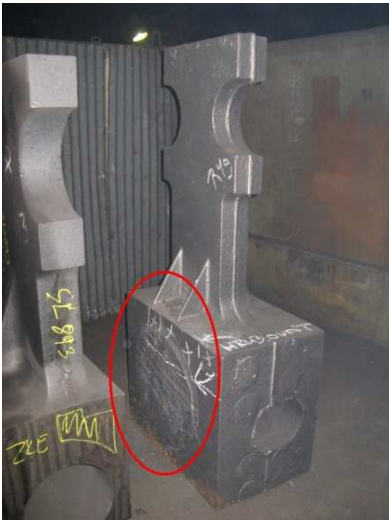
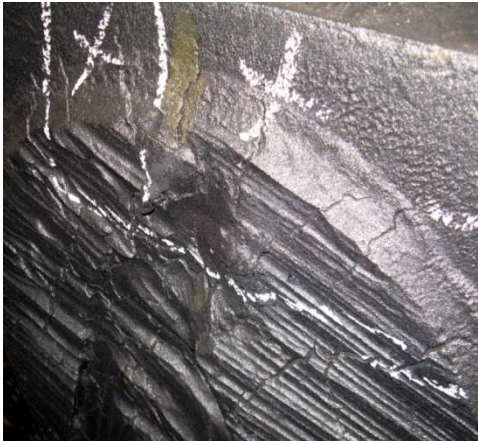
Název odlitku	Vada určená technologem slévárny		25. identifikace vady pomocí expertního systému příznaky vady postupně volené v jednotlivých obrazovkách ES	Vada identifikovaná ES		Shoda/ neshoda Expertního systému
	Název vady	Pořadové číslo vady		Pořadové číslo vady	Název vady	<u>shoda</u>
Držák SL 887	Praskliny v oblasti nálitku	320	<ul style="list-style-type: none">v místě vady chybí materiál odlitku, porušená souvislostvada je na povrchuvada má křivolaký průběh	320	Praskliny	Hlavní příčina vady odlitku:
Odlitek s detailem vady						Vyšší hodnoty Al. Praskliny po rozpouštěcím žíhání.
<div>

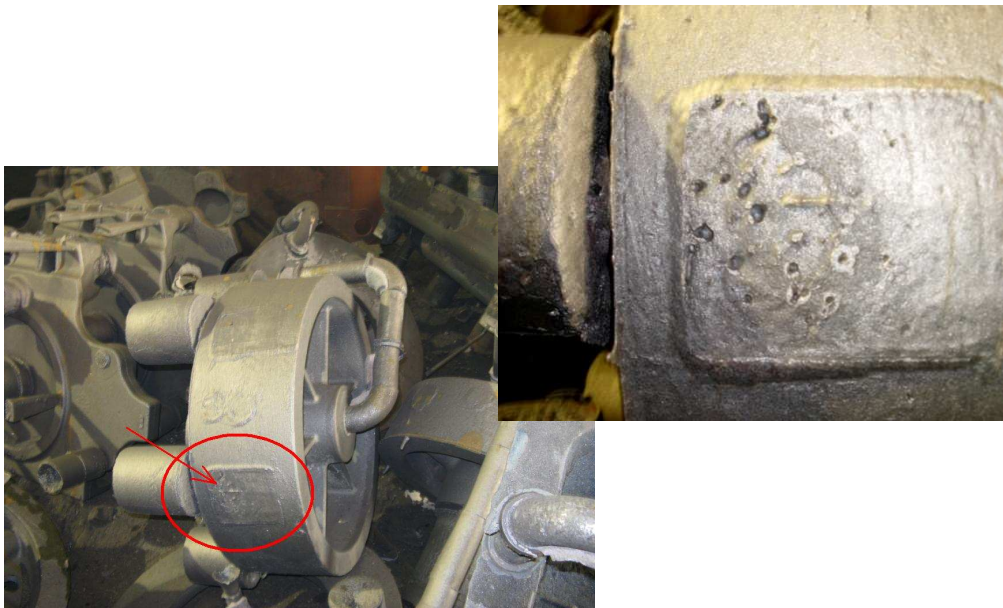
Název odlitku	Vada určená technologem slévárny		26. identifikace vady pomocí expertního systému příznaky vady postupně volené v jednotlivých obrazovkách ES	Vada identifikovaná ES		Shoda/ neshoda Expertního systému
	Název vady	Pořadové číslo vady		Pořadové číslo vady	Název vady	<u>shoda</u>
Pojezdové kolo SW 125	Bubliny v oblasti izolační části	410	<ul style="list-style-type: none">v místě vady chybí materiál odlitku, porušená souvislostvada je pod povrchem (těsně)vada má zakulacený tvarpovrch vady je hladší než standardnívada je místně lokalizovaná(ani jedna z uvedených možností)	410	Bubliny	Hlavní příčina vady odlitku:
Odlitek s detailem vady						Vlhkost v oblasti izolačních částí formy.
<div>

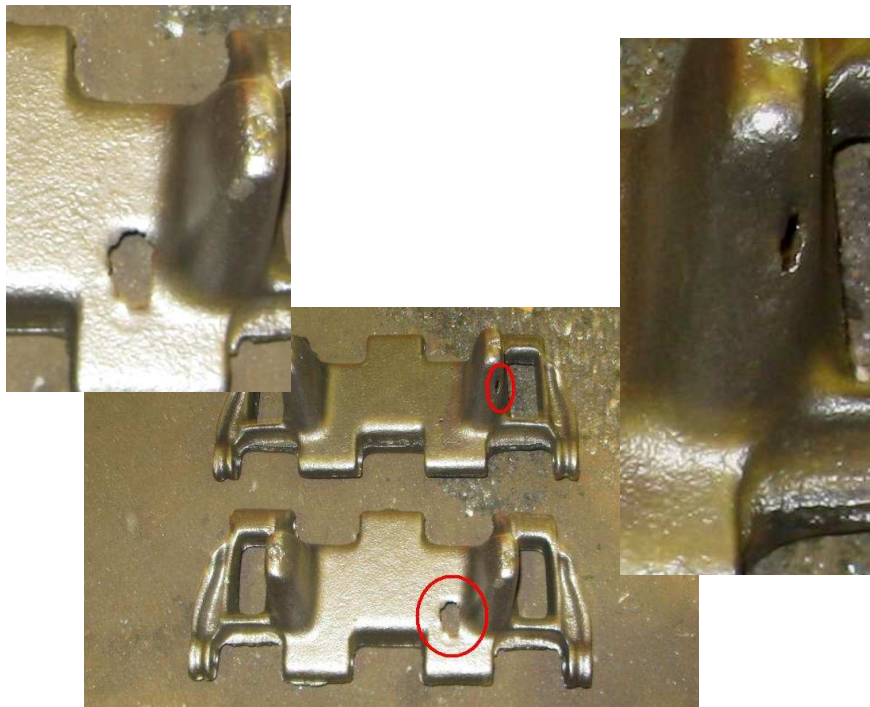
Název odlitku	Vada určená technologem slévárny		27. identifikace vady pomocí expertního systému příznaky vady postupně volené v jednotlivých obrazovkách ES	Vada identifikovaná ES		Shoda/ neshoda Expertního systému
	Název vady	Pořadové číslo vady		Pořadové číslo vady	Název vady	<u>shoda</u>
Článek MN 019	Nezaběhnutí	111	<ul style="list-style-type: none">v místě vady chybí materiál odlitku, porušená souvislost(ani jedna z níže uvedených možností)předčasné ztuhnutí čela proudu	111	Nezaběhnutí	Hlavní příčina vady odlitku:
Odlitek s detailem vady						Malá rychlost – dlouhá doba lití.
<div>

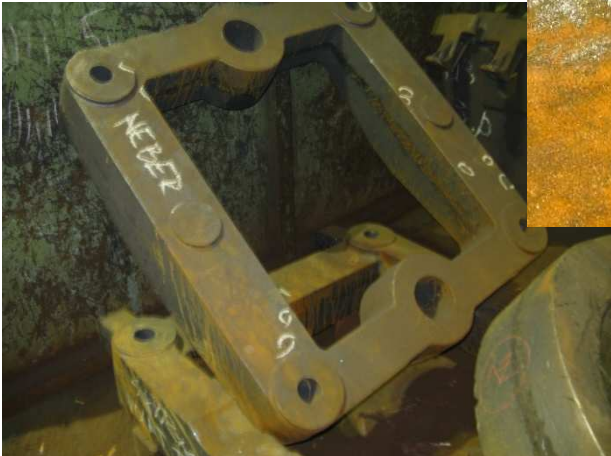
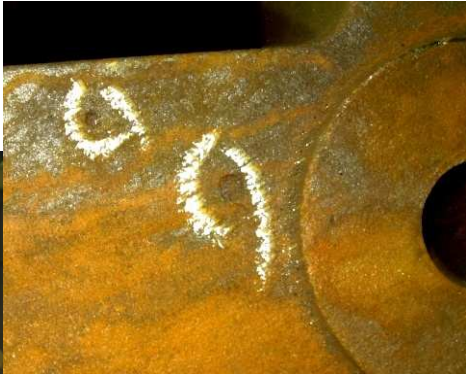
Název odlitku	Vada určená technologem slévárny		28. identifikace vady pomocí expertního systému příznaky vady postupně volené v jednotlivých obrazovkách ES	Vada identifikovaná ES		Shoda/ neshoda Expertního systému
	Název vady	Pořadové číslo vady		Pořadové číslo vady	Název vady	<u>neshoda</u>
Čelist SL 849	Zadrogenina	520	<ul style="list-style-type: none">v místě vady chybí materiál odlitku, porušená souvislostvada je na povrchupovrch vady je standardně drsnývada má zakulacený tvar	410	Bubliny	Hlavní příčina vady odlitku:
Odlitek s detailem vady						Nesprávná aplikace nátěru.
<div>

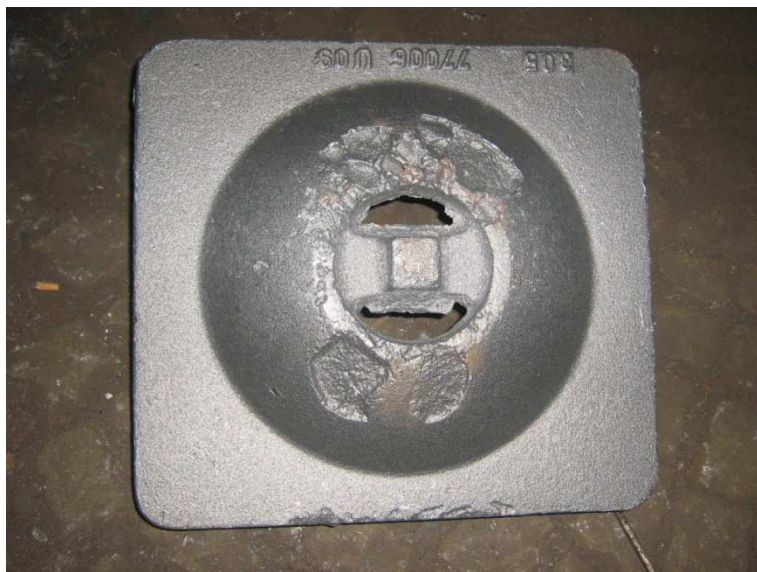
Název odlitku	Vada určená technologem slévárny		29. identifikace vady pomocí expertního systému příznaky vady postupně volené v jednotlivých obrazovkách ES	Vada identifikovaná ES		Shoda/ neshoda Expertního systému
	Název vady	Pořadové číslo vady		Pořadové číslo vady	Název vady	<u>shoda</u>
Horní torna TP 100	Zadrogenina	520	<ul style="list-style-type: none">v místě vady chybí materiál odlitku, porušená souvislostvada je na povrchu a zabíhá pod povrchvada je na větší plošeani jedna z níže uvedených možností	522	Rozplavený písek	Hlavní příčina vady odlitku:
Odlitek s detailem vady						Poškození formy při skládání.

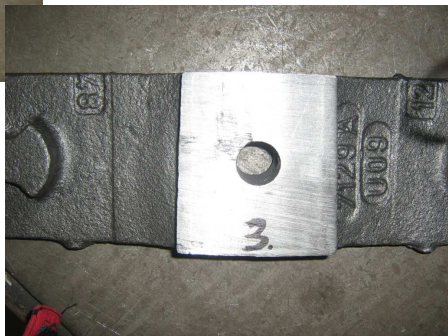
Název odlitku	Vada určená technologem slévárny		30. identifikace vady pomocí expertního systému příznaky vady postupně volené v jednotlivých obrazovkách ES	Vada identifikovaná ES		Shoda/ neshoda Expertního systému
	Název vady	Pořadové číslo vady		Pořadové číslo vady	Název vady	<u>neshoda</u>
Kluznice TP 057	Vyboulení	230	<ul style="list-style-type: none">zmenšení nebo zvětšení rozměrů odlitku	133	Nevyhovující rozměry	Hlavní příčina vady odlitku:
Odlitek s detailem vady						Nerovnoměrně spěchovaná form. směs
<div>
